弾性波法を主体としたコンクリート構造物の損傷度評価と  
維持管理に関する実証的研究

葛目 和宏

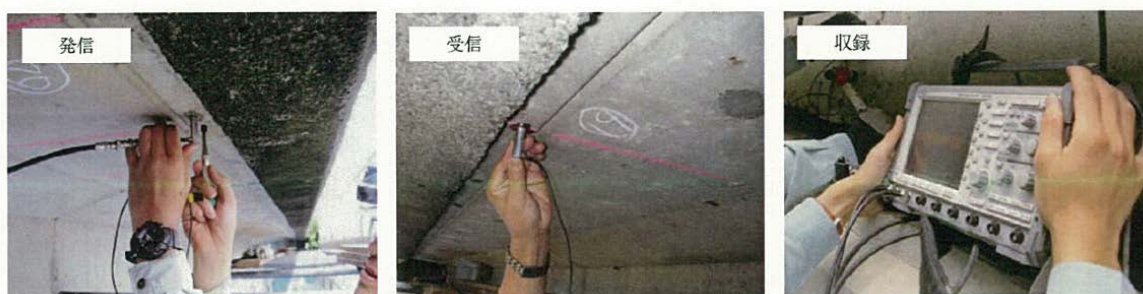
写真-2.1 衝撃弾性波法の測定状況<sup>2-5)</sup>

PCグラウト充填状況の調査に衝撃弾性波法が適用されたのは1990年代の半ばからであり、当時は打音振動法と呼ばれていた。その後、弾性波の入力方法や測定結果の評価方法について検討・改良が加えられて現在に至っている。広義の衝撃弾性波法は、主に床版や横桁に配置された横締めPC鋼材

に対して適用され、鋼材全体のグラウトの充填状況の判定に用いる。一方、衝撃弾性波法のひとつであるインパクトエコー法は、主桁ウェブや床版に配置されたP C鋼材の特定のポイントにおける判定に用いられる、いわば、部分的なグラウトの充填状況評価を判断する手法である。

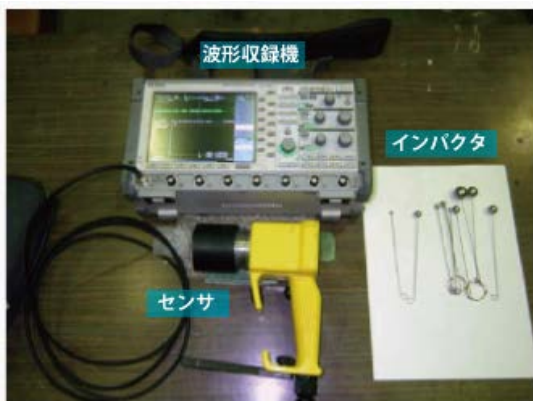
写真-2.2 インパクトエコー法の測定装置

測定に使用する装置および測定状況を写真-2.2および写真-2.3に、グラウト充填不良による空隙の評価原理を図-2.5に示す。シース内にグラウトが完全に充填されていると、周波数スペクトル上にコンクリート部材の厚さ方向で多重反射した弾性波の共振周波数  $f_T$  が出現する。一方、グラウトが未充填であると、 $f_T$  の他に打撃面とグラウト未充填との間で多重反射した波の共振周波数  $f_v$  も周波数スペクトル上に出現する。この2つのピーク  $f_T$  および  $f_v$  は、各々次の2つの式で求めることができる。

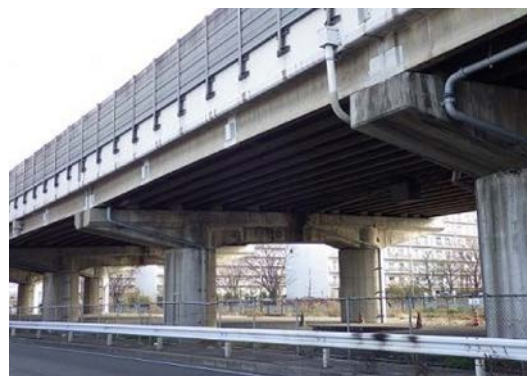
写真-3.1 横締めP C鋼材の飛び出しが発生した橋梁外観

抵抗力が低下して床版の抜け落ちを発生させるだけでなく、道路軸直角方向にP C鋼棒が飛び出すことがある。また、その衝撃で定着部の後埋めコンクリートが破損し、コンクリート片が路下に剥落して、通行者に対して第三者影響を及ぼす危険性も高い。このような横締めP C鋼材破断が原因となって発生する橋梁の性能低下を防ぎ、第三者影響を未然に防止するためには、早急に、グラウト未充填部を探し出して、再充填することでP C鋼材の腐食発錆を防ぐという、根本的な対策を実施する必要性については論を待たない。

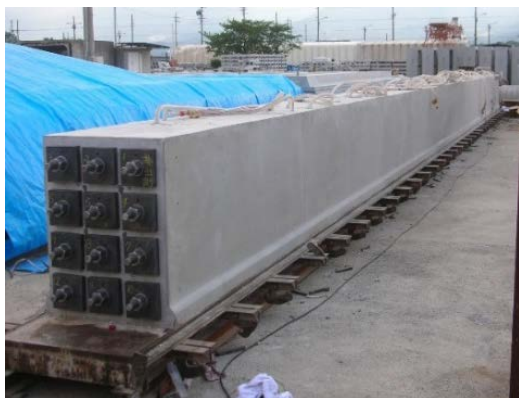
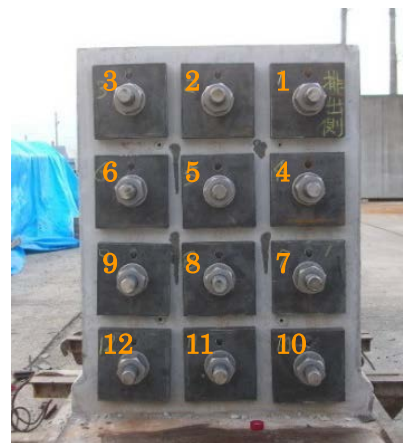
### 2) グラウト充填状況 写真-3.4 後埋めコンクリート打設前の供試体状況

供試体は、長さ 18440mm、断面寸法 640×850mm のコンクリート桁に P C 鋼棒を 200mm 間隔に横 3 列、縦 4 段に計 12 本配置し、P C 梁橋脚端面の補強用に接着した鋼板が変形していた橋脚梁をモデル化したものである。なお、P C 鋼棒φ32mm、シースφ38mm とし、長さ方向 (9720m+8720m) に 1 箇所のカップラ繋ぎとした。**写真-3.4**には定着部の後埋めコンクリート打設前の供試体状況を示す。

—供試体全景—

—PC 鋼棒配置状況—

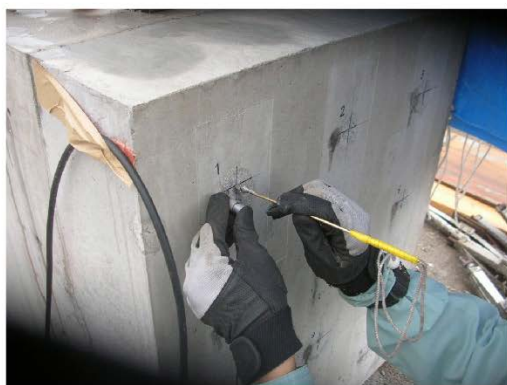
写真-3.5 鋼球棒入力状況

12本の全てのP C鋼棒に関して、P C鋼棒緊張前後およびグラウトが完全充填されて硬化した後において伝播速度と入出力比がどのように変化したかを図-3.20に示す。図中にある鋼球棒入

力状況については**写真-3.5**に、バネポインタ入力状況については**写真-3.6**に示す。なお、計測はグラウト未充填の場合は、P C鋼棒定着部完全露出状態で、グラウト全長充填硬化後の場合はP C鋼棒先端のみをはつり出した状態で測定を行った。

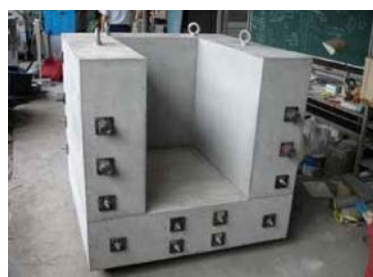
図-3.40 供試体の外観形状

供試体の板厚は 300mm、幅 1250mm、長さ 1200mm で、その形状は図-3.40 に示すようなコの字変形型である。用いたシース径は  $\phi 35$ 、 $\phi 65$ mm の 2 種類でかぶりは 70~180mm と変化させた。

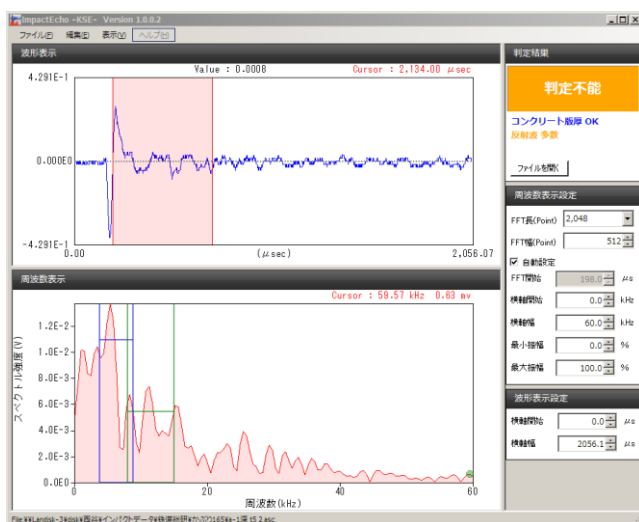
図-3.47 グラウト充填状況判定システム  
(判定不能)

供試体での基礎実験で得られた知見を基に、グラウト充填状況判定システムの開発を行った。判定システムは、**図-3.47**のように、画面上段に原波形を表示し、下段には指定した区間について周波数分析のできる FFT 解析で行える機能を備えている。グラウト充填状況の判定は「充填」、「未充填」、「判定不能」の3つの区分で評価することとした。

判定基準に用いている主なパラメータは、供試体での基礎実験でも認められたシース位置からの反射波の有無と、その位置でのスペクトル強度の強弱である。シース位置からの反射波において、ある程度の幅を持たせた周波数の範囲内でピークが検出されなかった場合、判定は「充填」と評価される。それとは逆に、周波数ピークが顕著に検出された場合には「未充填」となる。想定した周波数範囲外で顕著な周波数ピークが認められた場合や、周波数ピークが多数検出された場合等、何らかの他の要因が絡み合っていると推察される場合には、「判定不能」となる評価にすることとした。

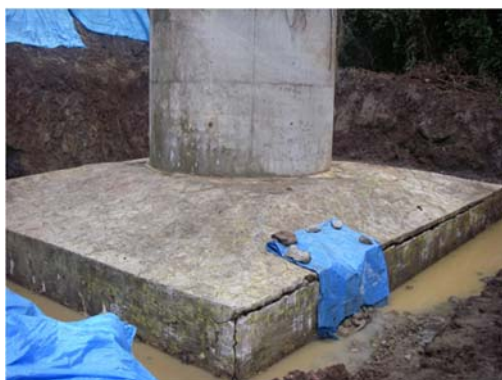
写真-4.1 石川県能登半島で発見されたフーチングの変状事例

2003年にNHKが「クローズアップ現代」でアルカリシリカ反応によるコンクリートの劣化に関する特集を組み、鉄筋破断現象が取り上げられた。これらを背景に行われた2005年の土木学会コンクリート委員会の調査<sup>4-2)</sup>によれば、アルカリシリカ反応によって過大な膨張が発生したコンクリート構造物では、T型橋脚梁部分のスターラップ筋および折り曲げ筋のようなせん断補強筋の曲げ加工部や、主鉄筋端部の曲げ加工部等のコンクリート部材の隅角部付近での破断事例が多いことが報告されている。鳥居らの研究<sup>4-3)</sup>によれば、能登半島の構造物では、地下水の影響を受けるフーチングに亀甲状ひび割れや主鉄筋の破断が発見されており、橋梁下部工に著しいアルカリシリカ反応による劣化が見られる場合には通常の点検が難しいフーチングにも甚大なアルカリシリカ反応による劣化が発生している可能性があることが報告されている。

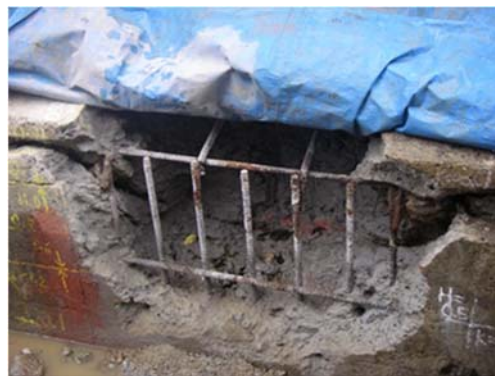
写真-4.2 石川県能登半島で発見されたフーチングの鉄筋破断と内部ひび割れ

2007年の能登半島地震の復旧作業時に、アルカリシリカ反応が発生している橋梁下部工を掘削したところ、**写真-4.1**に示すようにフーチング上面に亀甲状のひび割れと、上面隅角部（側面の上部）に水平方向に大きな幅のひび割れが発見された。その部分を掘削したところ、**写真-4.2**に示すようにフーチング上面の隅角部において、上面側と側面側の折り曲げ部で鉄筋が破断しており、そこから内部に大きなひび割れが進行していることが確認された。日頃、目に触れる機会の少ないフーチングにおいても、建設年度や使用環境によってはアルカリシリカ反応が発生し、鉄

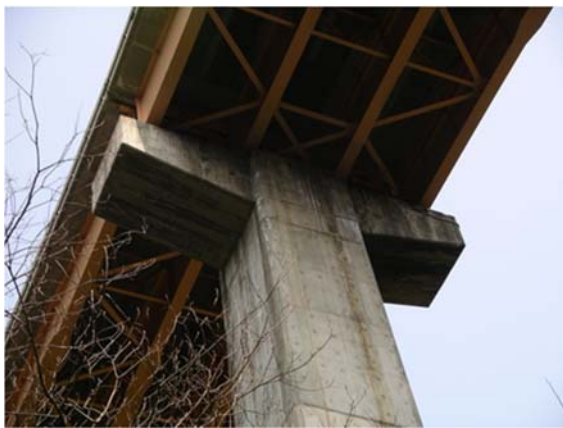
写真-4.3 T型橋脚の梁部分の ASR 劣化

また、道路橋下部工では、排水処理や水仕舞いに配慮がなされなかった事例が多いことから、T型単柱橋脚では、梁部分とくにその先端部で写真-4.3、4.4 に示すようなアルカリシリカ反応による劣化が確認されている。

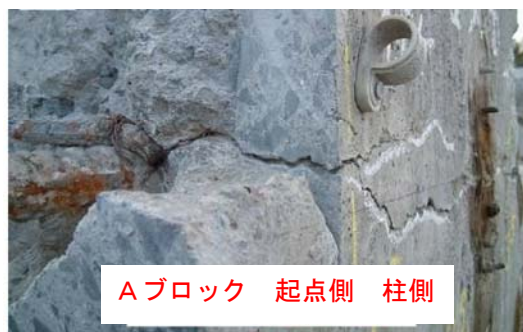
写真-4.5 Aブロック起点側面：柱側の表面および破面のひび割れ状況

鉄筋破断位置とひび割れ位置との関係を観察した結果、**写真-4.5** で示した部位ではほぼ一致しているが、**写真-4.6** で示した部位では7cm 程度、**写真-4.7** で示した部位では5cm 程度離れており、破断位置とひび割れ発生位置とは必ずしも正確に一致するのではなく、10cm 程度のズレは生じる可能性があることが確認された。言い換えれば、幅2mm 以上のひび割れが発生している場合には、そのひび割れ位置が図面上の曲げ加工部位置に厳密に一致していない場合であっても、曲げ加工部の鉄筋破断が表面ひび割れの原因となっている可能性があると考えられるため、鉄筋破断の発生を考慮した詳細調査計画を検討しておく必要がある。

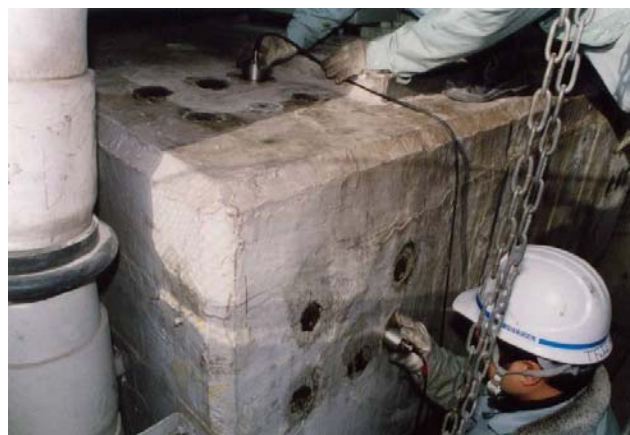
写真-4.8 斜角法測定状況

ここで示す斜角法は、顕著なひび割れが発生した構造物の隅角部において、**図-4.3**に表すように斜め方向に超音波を透過させ、ひび割れがかぶりコンクリートより深い位置まで進展しているかどうかを探ることによって表面からの劣化深さを推測するとともに、間接的に拘束筋曲げ加工部の破断の可能性を検出できる点検手法である。

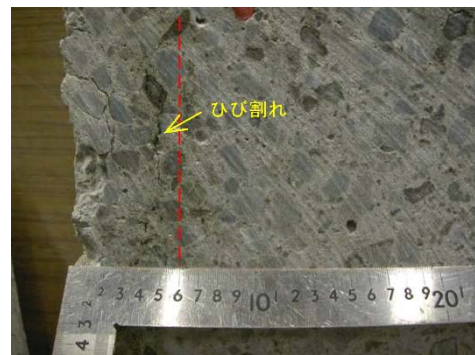
写真-4.9 供試体の切断面

検証するためワイヤーソーを用いて ASR 供試体を切断してひび割れ状況の確認を行った結果の代表例を写真-4.9 に示す。かぶり(100mm)までは細かなひび割れが認められており、顕著なひび割れが表面から 60mm 程度まで進展しているのが認められ、斜角法で推定した内部劣化深さとほぼ一致しているのが確認された。

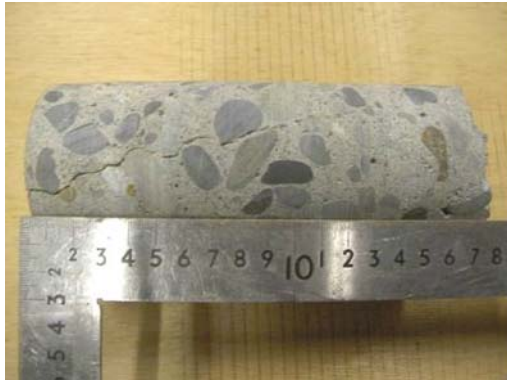
写真-4.10 採取コアのひび割れ状況

M橋およびN橋を対象に斜角法により求めた内部劣化深さの精度を検証するため、測定位置からコアを採取し、その外観を観察した。N橋でのコアのひび割れ状況を写真-4.10に示す。表面から 110mm 程度まで達する顕著なひび割れが観察された。また、N橋でのコアによるひび割れ深さの観察結果は 60mm であった。斜角法による推定値とコア採取によるひび割れ深さ実測値の関係を図-4.16に示す。斜角法による構造物の劣化深さ推定値は、実例値の 0.94～1.14 倍の範囲内にあり、実用に耐え得る手法であることが確認できた。

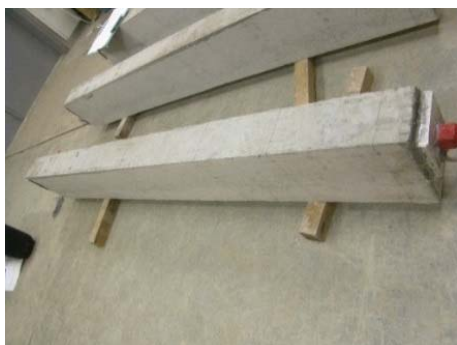
写真-4.11 予備試験供試体  
全体

予備試験に用いた供試体は反応性骨材コンクリートを用いたRC部材(写真-4.11 参照、 $100 \times 200 \times 1600\text{mm}$ )である。計測は、初期状態(促進養生後1ヶ月)およびアルカリシリカ反応による劣化が進行したことが確認された促進養生後12ヶ月に実施した。

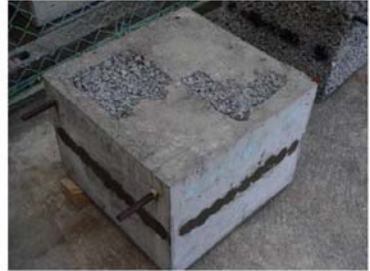
名 称	供試体の形状寸法 および内部欠陥の仕様	内部欠陥の配置	外 観
内部欠陥 モデル	<ul style="list-style-type: none"> <li>・500×500×400mm</li> <li>・一方に偏った小さな欠陥 (14×14cm 程度)</li> <li>・薄い欠陥(幅 5 cm 程度)</li> </ul>

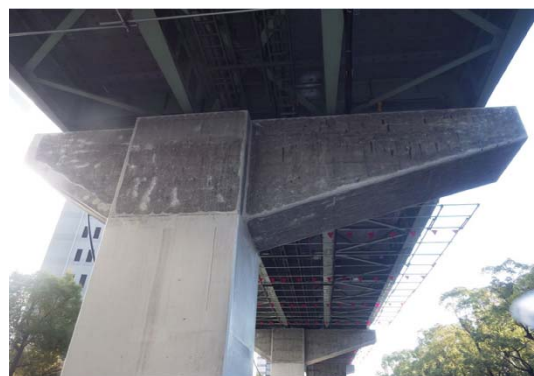
写真-4.15 対象橋脚の外観形状

今回の調査は表面に発生しているひび割れが構造物内部のどのあたりの深さにまで進展しているのかを非破壊的に検証するために実施したものである。

測定装置および作業要領は、4.2.2 (1) 1) に示した調査方法とほぼ同一であった。路下の交通に与える影響を少なくするために、梁断面に超音波探触子を当てる面数は3面を原則とした。またアルカリシリカ反応による劣化は雨水や日射の影響を受けやすい南側梁の先端に近い断面(A-A)、南側梁の付け根の断面(B-B)、北側梁の付け根の断面(C-C)について測定した。各断面の形状と探触子の配置状況を図-4.47～4.50に示す。
